## 宮古市

## 田老防潮堤

「万里の長城」ともよばれた堅牢な防潮堤

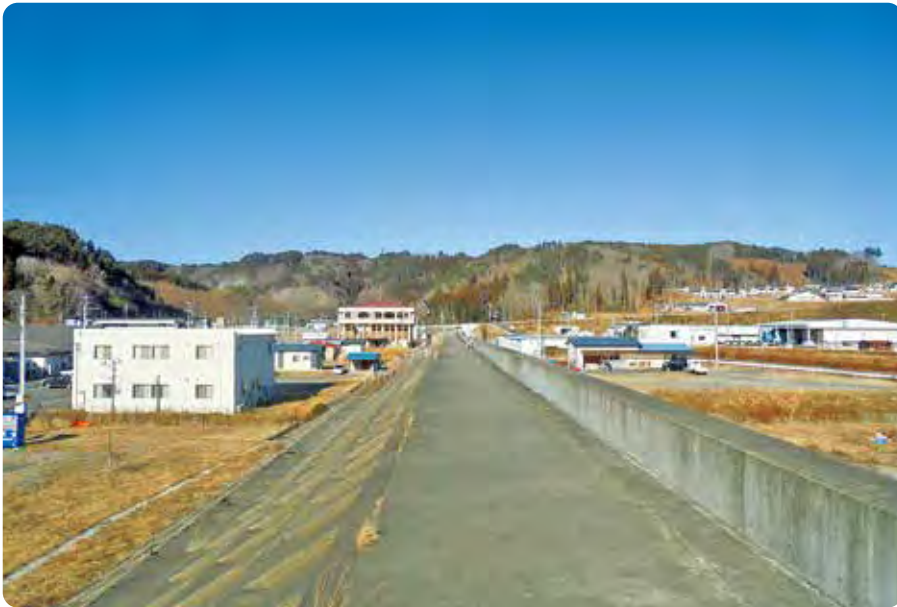
田老漁港沿いにある白い2本の線状の部分が震災後に整備された第一線堤。第二線堤（旧第一防潮堤）は内陸側、写真右上の長内川のあたりから写真上中央の国道付近まで町を囲むように位置している

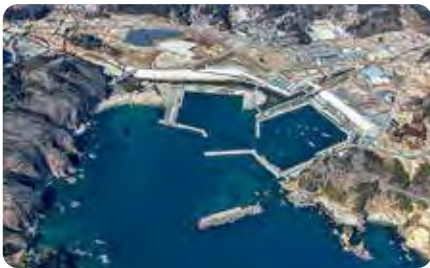
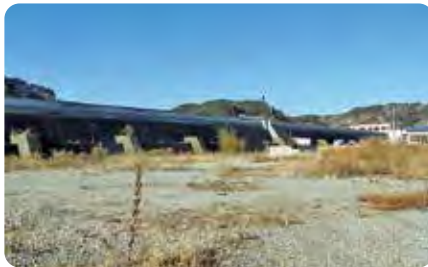
震災前に約4400人だった田老地区の人口は約2800人に減少。津波で浸水した低地は災害危険区域に指定され、住居専用建物の建設は禁止に。建設できるのは店舗兼用住宅のみになった
