●おながわちょう
女川町

東日本大震災遺構 旧女川交番

建物も地盤も当時のままの「見守り保存」

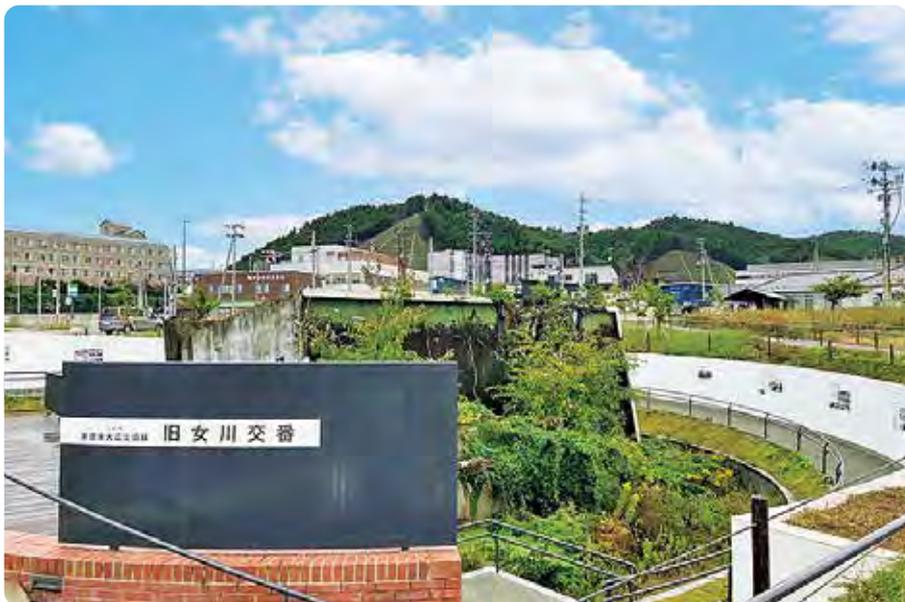
筋コンクリート2階建てだった女川交番は、津波の引き波により基礎部分の杭が引き抜かれ、横倒しに。津波の襲来時警官2人は避難誘導のため交番にはおらず、無事でした。町はこの交番を遺構として保存することを検討。町民の気持ち、遺構の学術的な価値、新しいまちづくりの中での位置づけ、維持管理上の問題などを総合的に判断し保存を決め、2020年から公開しています。

あえて時間とともに劣化していく姿を容認する「見守り保存」という手法で保存しているため、建物正面の壁がなくなり、基礎部分がむき出しになった様子も震災当時のまま見学できます。また、女川町では防潮堤を造る代わりに土地全体をかさ上げし、住宅は高台に移すことで津波から命を守るまちづくりを実践。旧女川交番は地盤の高さも震災前のままなので、かさ上げをした周囲の土地との高低差を体感できます。

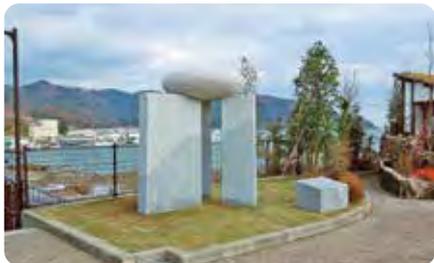
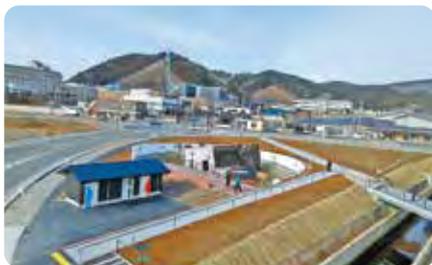
震災前の地盤の高さから復興事業で造成した地盤の高さまでのスロープを設置し、交番を囲う壁に被災状況などをパネルで展示。まちづくりの過程も紹介しており、困難に立ち向かった人々の様子を伝えている

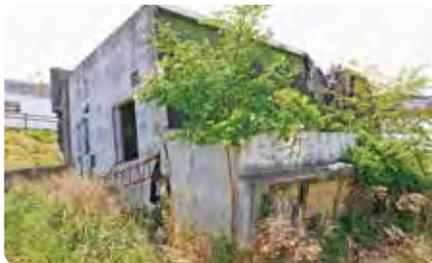
10年以上が経過し、遺構には植物が生えている。人工物の旧交番が劣化していく一方で、正反対の自然物である植物は成長していく様子を、震災から活気を取り戻していく町、顔を上げて前を向く人々の姿が重なる

Q1 震災当時のまま保存し、あえて時間とともに朽ちていく姿も見てもらおうとしている旧女川交番。除草作業をしていないため、所々に植物が生えています。この植物には、どんな意味があると思いますか？

A1 「復興」や「再生」という明るい未来の象徴。破壊された人工物(遺構)と対比させ、自然物(植物)の成長を見ている。
