# 福島第一原発の廃炉・汚染水対策の状況 について

廃炉・汚染水対策チーム  
平成28年7月31日

# 汚染水対策の進捗と今後の見通し

# 廃炉対策の進捗と今後の見通し

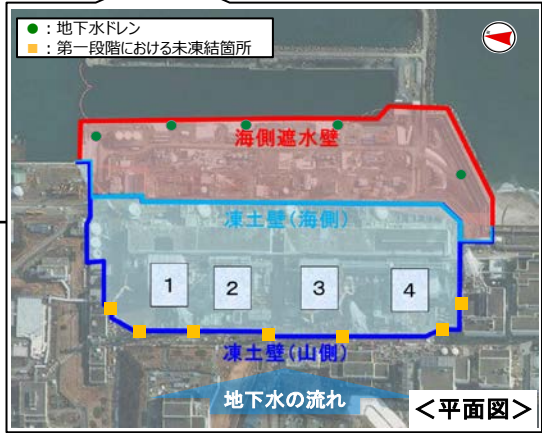
| これまでの取組と成果<br>(～2016年3月) | | | | 今後の見通し | | |
|---|---|---|---|---|---|---|
| 近づけない | 建屋への地下水流入量<br><br>約400m <sup>3</sup> /日<br>(2011.6～2014.5) | 地下水バイパス稼働【2014.5～】 | サブドレン稼働【2015.9～】 | 敷地舗装90%完了<br>【2016.3時点】 | 凍土壁（陸側遮水壁）閉合<br>【2016.3凍結開始】 | 建屋への地下水流入量を<br>100m <sup>3</sup> /日未満に抑制<br>【2016年度内】 |
| | | 約300m <sup>3</sup> /日<br>(2014.5～2015.9) | | 約200m <sup>3</sup> /日<br>(2015.9～2016.2) | <br>＜平面図＞ | |
