X - JG 61 - 3

平成23年測量
(1) 平成23年6月撮影空中写真(久慈地区)
(2) 平成23年8月現地調査

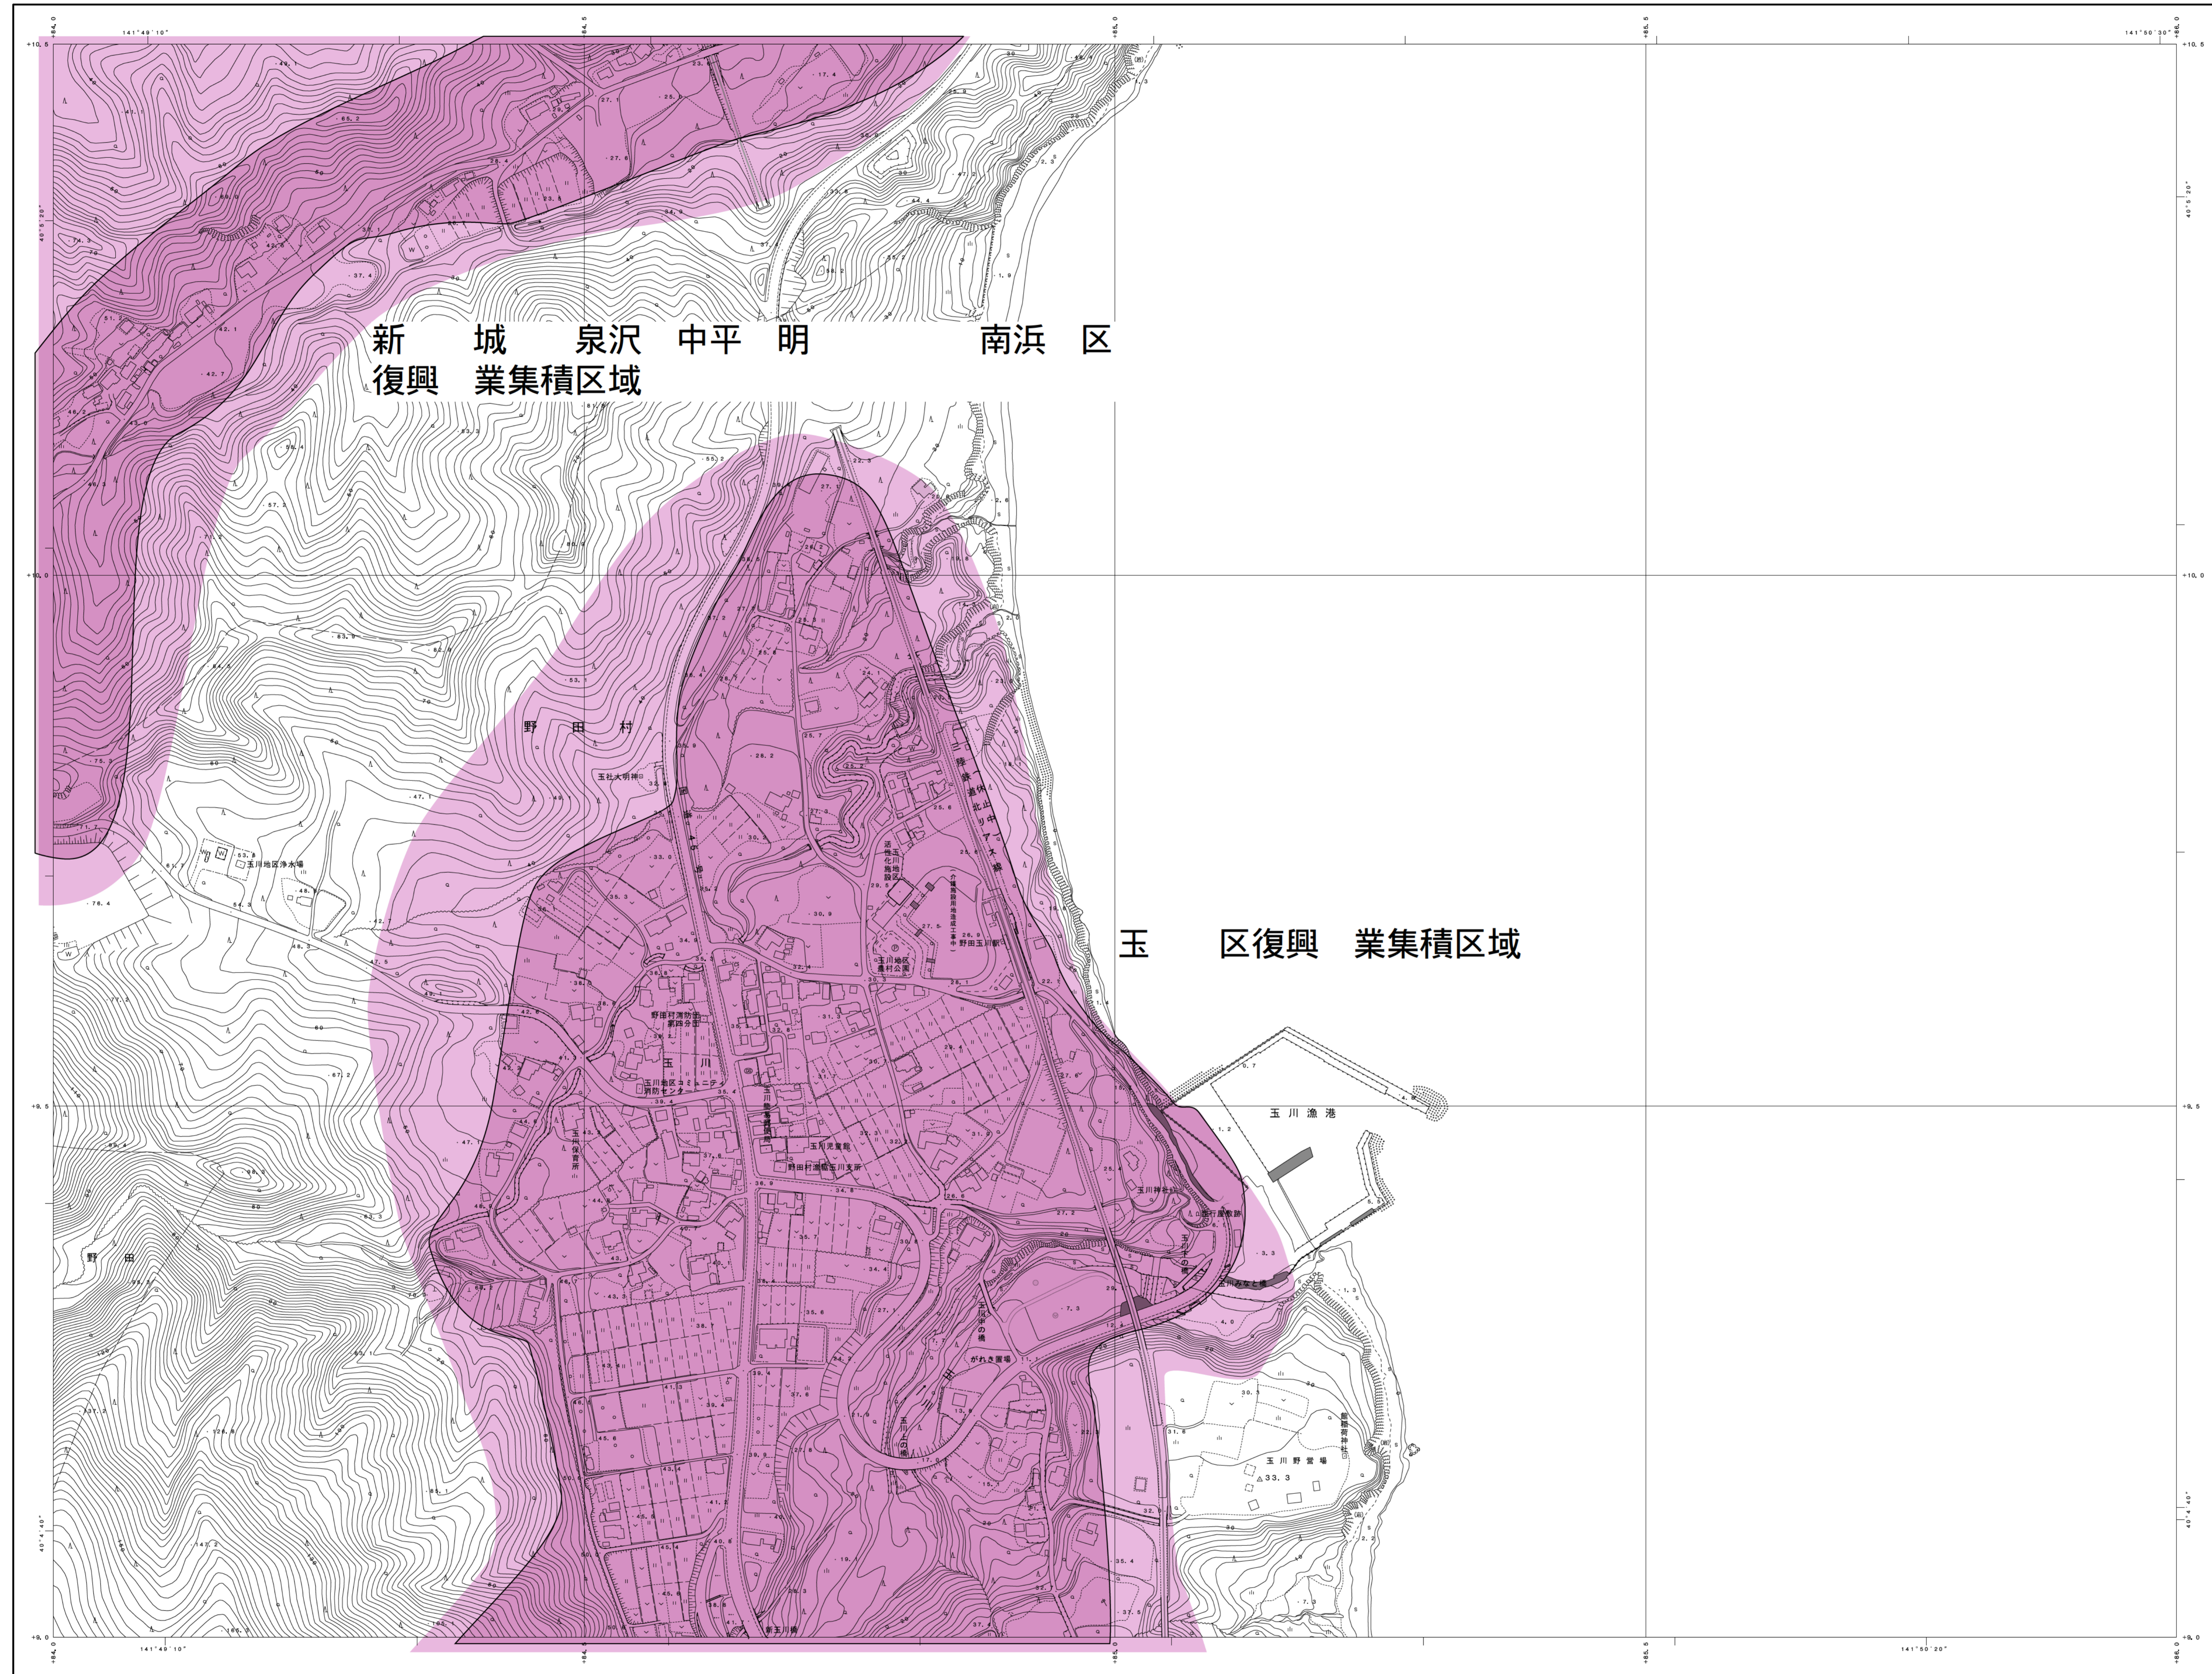
被災状況を表すための記号
(津波により被災した建物、施設、植生、地形については、文字・記号とも灰色表記しています。)

- 流失または倒壊建物
- 津波被災建物
- 津波被災記号 (記号に丸囲み)
- 真幅道路 [不明跡]
- 普通鉄道 [休止中]
- 津波による崩落部
- 新たに生じた水涯線

本図は平成14年国土交通省告示第9号の規定による第二次標準投影は横メルカトル図法
図形に表してある距離はキロメートル単位
方位は0.5メートル間隔
図形に表してある距離目盛りは10秒間隔
高さの基準は東京湾の平均海面
等高線の間隔は2メートル
【被災状況を表すために表示した「流失・倒壊家屋」等の記号等は、被災直前の状況を表すものではありません。また、位置の精度が現況地図と同等ではない場合があります。】
