七ヶ浜町

七ヶ浜町の被害状況

3. 11東日本大震災伝承板

「菖蒲田海岸防潮堤」

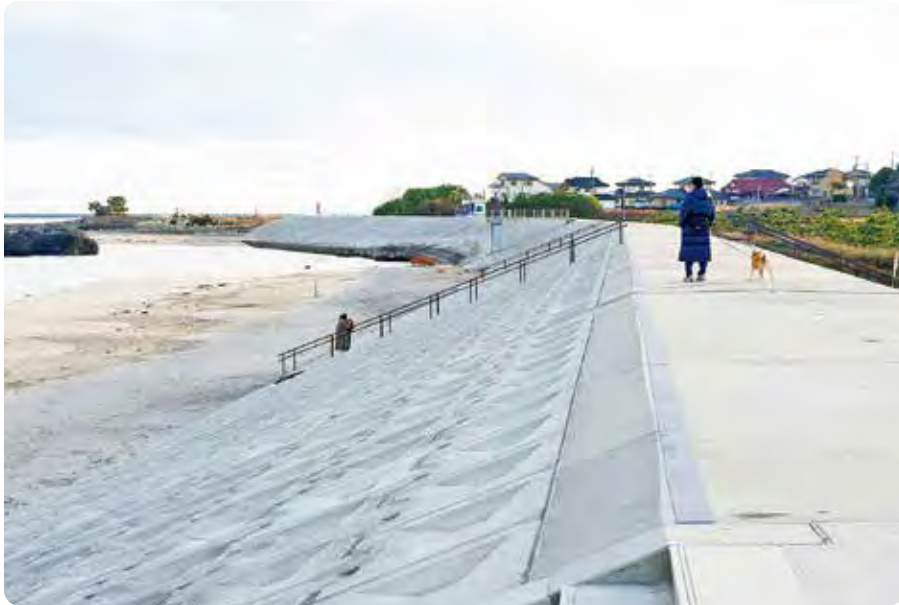
そこで漁港や道路などの復旧と併せて菖蒲田海岸防潮堤を再整備。復旧した防潮堤は、数十年から百数十年に一度の割合で発生する津波に備えた堤防高とし、今後起こりうる津波や高潮から命や財産を守るため、新たな津波対策として高さT・P・(東京湾平均海面)+6.8mで設計されました。また津波が堤防を越えても破壊されにくい、コンクリートを覆いかぶせた粘り強い構造が特徴です。しかしすべての津波を防御することは難しく、巨大津波に対しては「逃げる」ことが命を守ることに「つながる」と伝える伝承板も設置しています。

Q1 L1津波という比較的発生頻度の高い津波は、新しい海岸防潮堤で防御できる想定ですが、L2津波という東日本大震災クラスの大きな津波では、完全に防御することができない想定のため、命を守るためには迅速な避難行動が不可欠です。そのため菖蒲田浜地区周辺には、海岸防潮堤の内側に防災林が整備されています。それはなぜでしょうか？

A1 津波の遡上を遅らせ、その間に少しでも海から離れた場所に逃げられるよう、避難時間を稼ぐ効果がある。

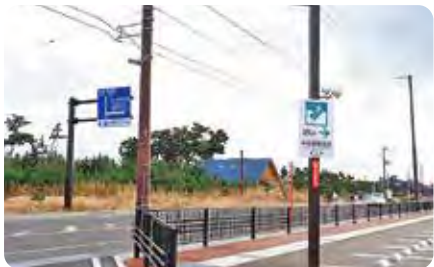
防潮堤を整備した時期と同じ平成29年(2017)、菖蒲田浜復興道路を竣工。海岸沿いの県道塩釜七ヶ浜多賀城線の復興道路は、震災時の教訓を踏まえ、避難車両がスムーズに通行できる道幅を確保し整備された

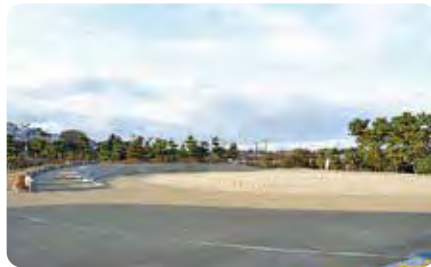
「避難体制」「まちづくり」「防御施設」が三位一体となった、多重型津波防災対策を講じている七ヶ浜町。防潮堤の近くには菖蒲田浜海浜公園が造られ、ほかにも津波防災公園緑地や防災林が整備された
